Beschreibung der baulichen Infrastruktur

Konzeptverfahren „Ehemaliger Britischer Yacht-Club“

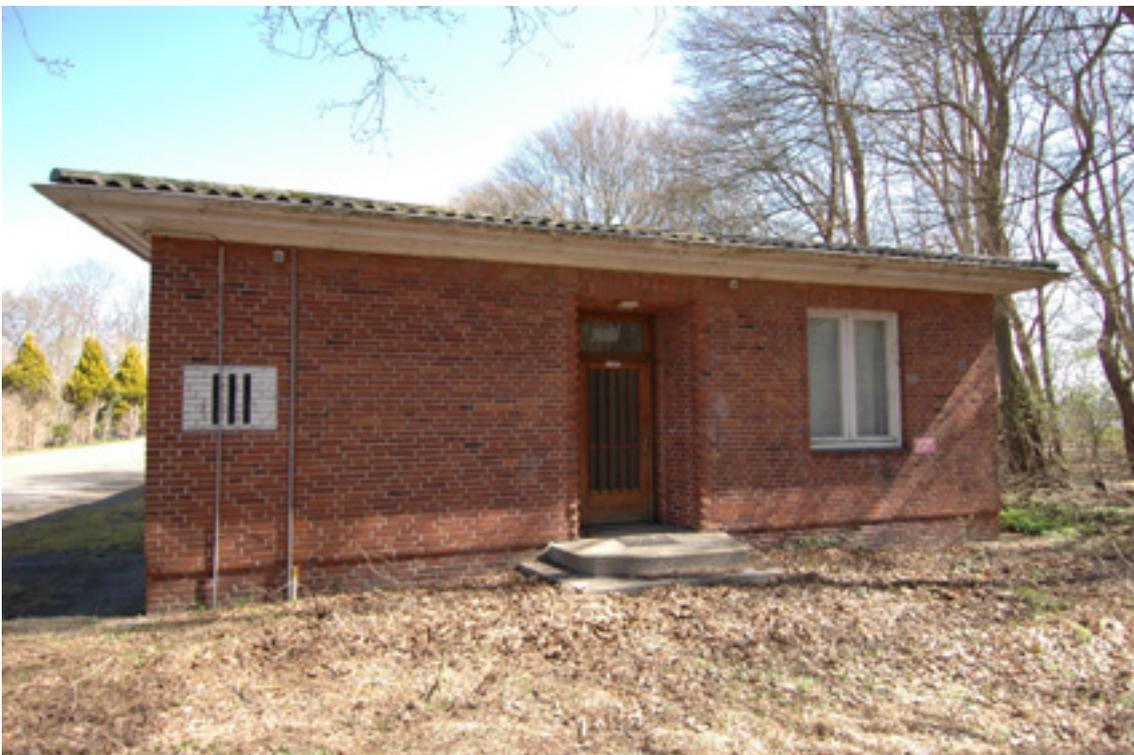
Abbildung 1: Gebäude B1, Schulungsgebäude, Westfassade, Eingang

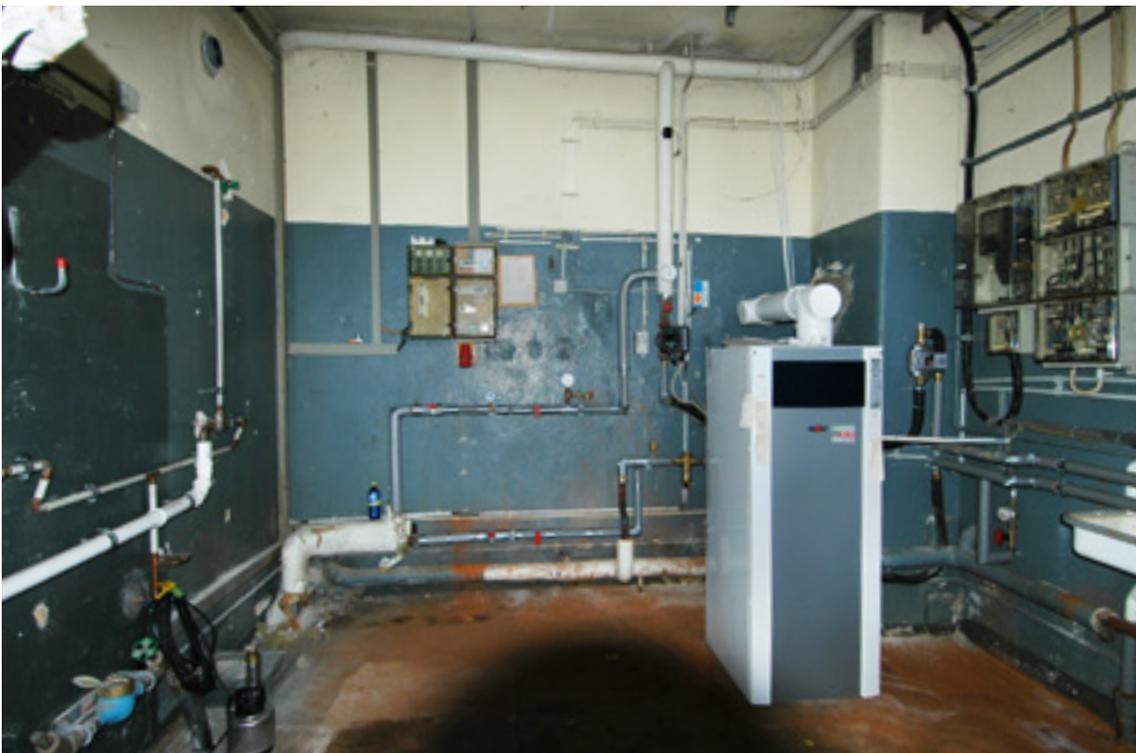
Das mit Wellpappe eingedeckte Flachdach ist asbestfrei. Das Dach der zum Gebäude zugehörigen Gitterbox ist asbestzementhaltig. Als Bauschadstoffe konnten Asbest in der zum Heizungsraum verbauten Brandschutztür, den Rippenheizkörpern, Fensterbänken sowie Mineralfaserdämmung an der Heizungsanlage in der Feuchtigkeitssperre nachgewiesen werden.

Abbildung 9: Gebäude B1, Schulungsgebäude, Heizungsraum

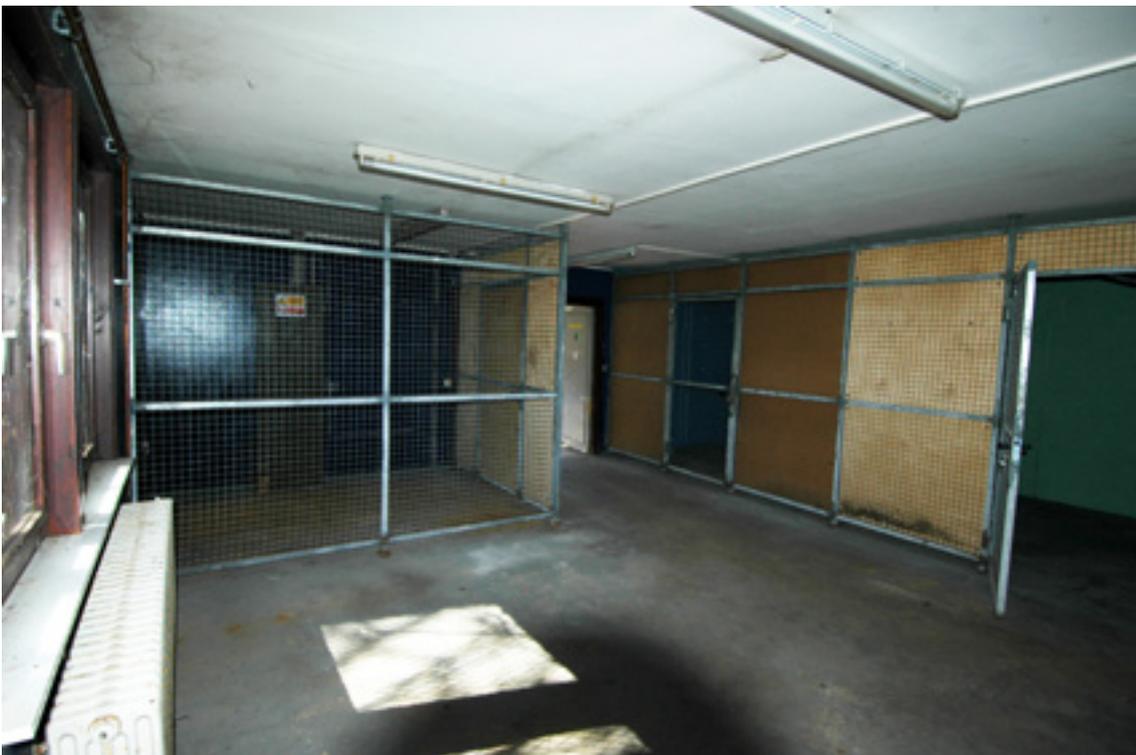
Baustoffimmanent sind in den Rippenheizkörpern und einer Brandschutztür. Der Gebäudezustand ist als mittelmäßig einzustufen.

Abbildung 15: Gebäude B2, Lagergebäude, Innenraum

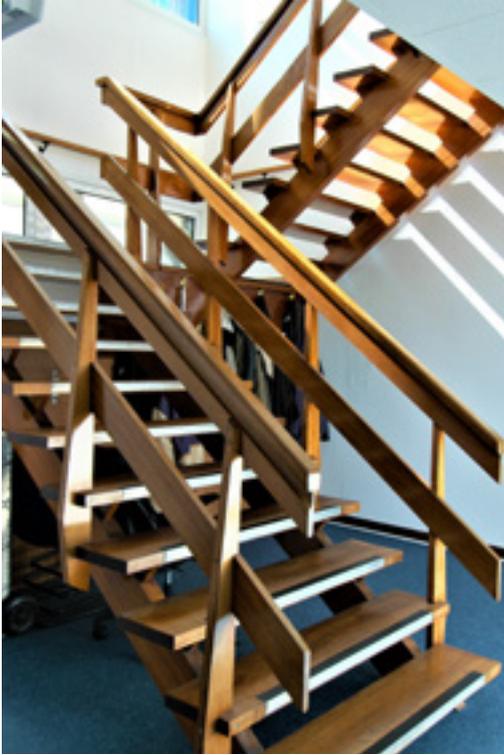
Der vom Haupteingang über eine zweiläufige Treppe erschlossenen Aufbau hat eine Grundfläche von ca. 7 Metern mal 6 Metern sowie eine Höhe von ca. 4 Metern. Er wird von Stahlstützen getragen. Diese weisen eine stark eingeschränkte Tragfähigkeit auf, so dass der Raum nur begrenzt Belastungen ausgesetzt werden kann, also auch der Zutritt auf eine Personenanzahl beschränkt ist.

Abbildung 22: Gebäude B3a, Kantine, Treppe in das Obergeschoss

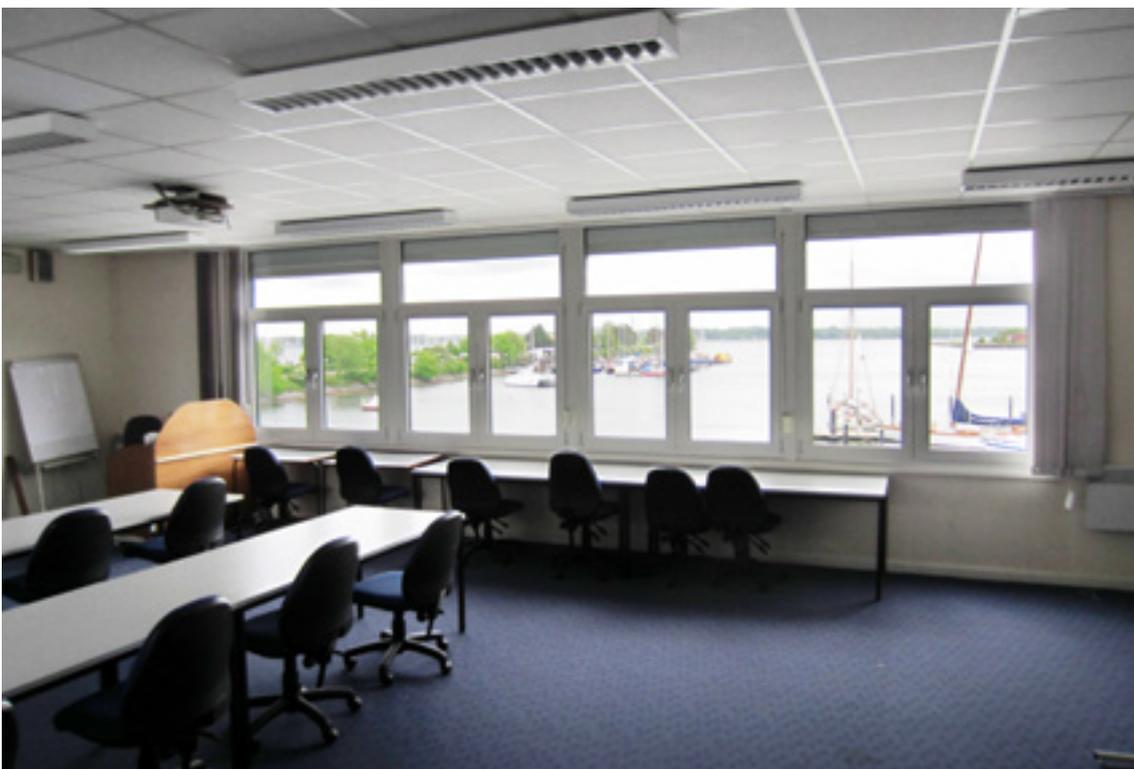
Abbildung 23: Gebäude B3a, Kantine, Obergeschoss

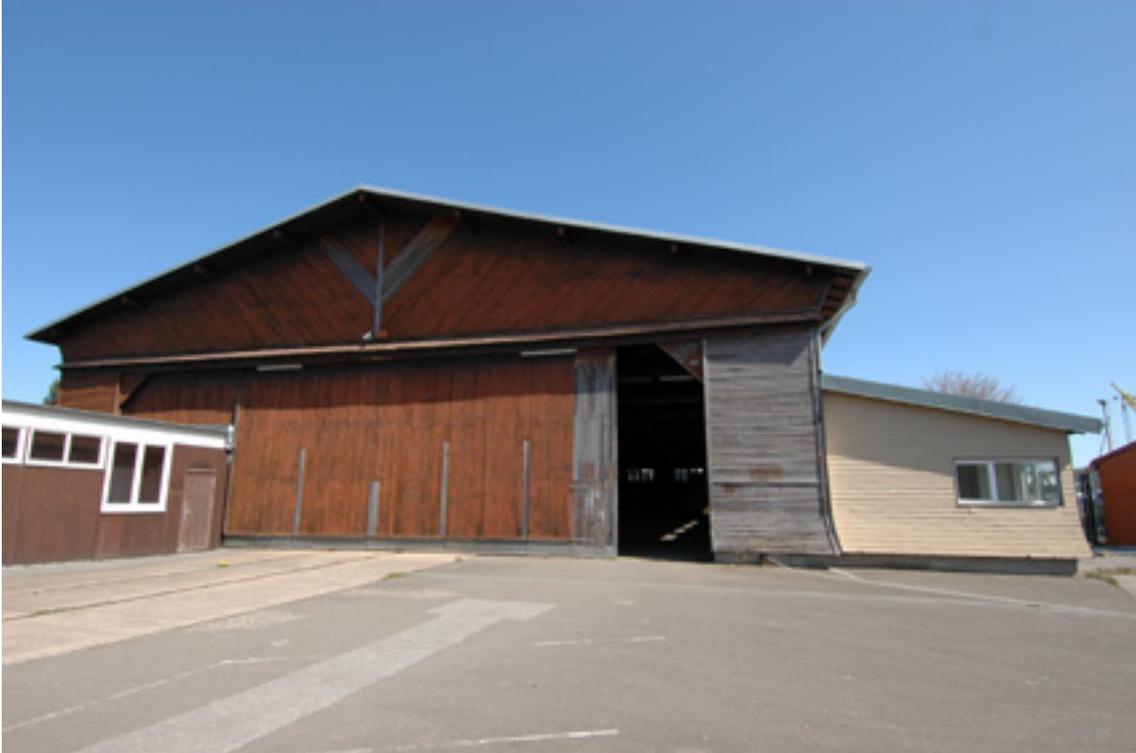
Alle verbauten Holzteile wurden mit Holzschutzmittel behandelt. Die Südfassade ist mit Asbestzementplatten verkleidet. Es sind Brandschutztüren verbaut, die ebenso wie die Rippenheizkörper Asbest enthalten. Gleiches gilt für den daran anschließenden eingeschossigen Anbau in Holzständerkonstruktion mit ehemaligen Werkstattträumen und Sanitärträumen.

Abbildung 31: Gebäude 4, Holzhalle, Außenansicht

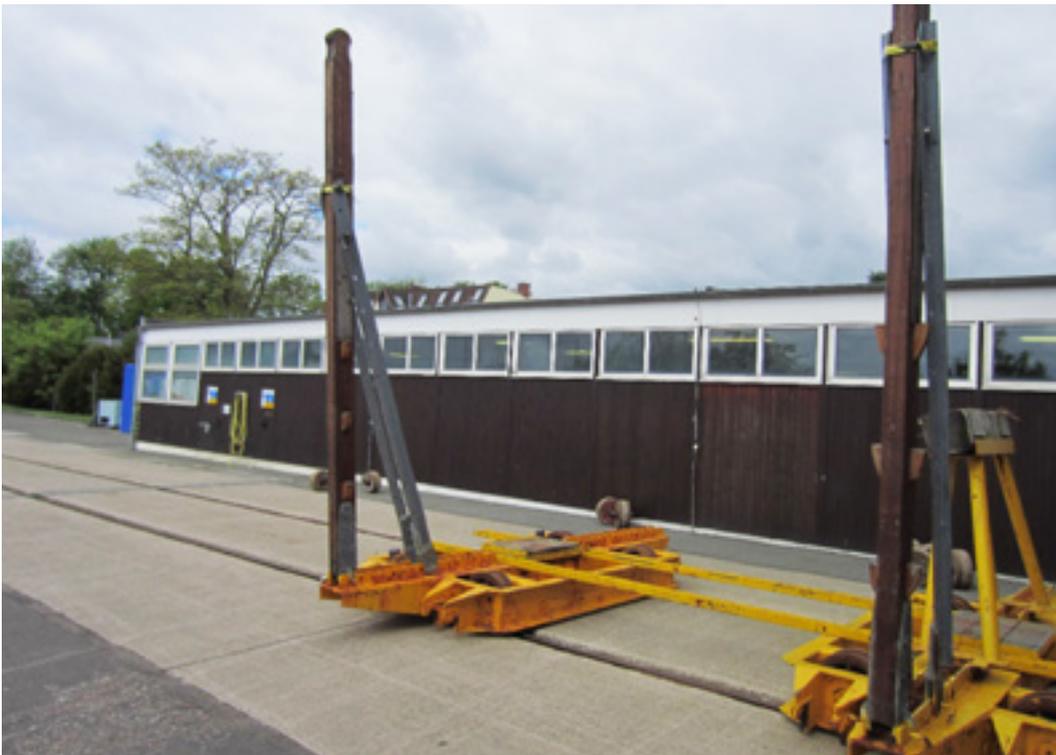
Als Bauschadstoff konnte Asbest in der Feuchtigkeitssperre festgestellt werden.

Abbildung 36: Gebäude 4b, Lager, Außenansicht

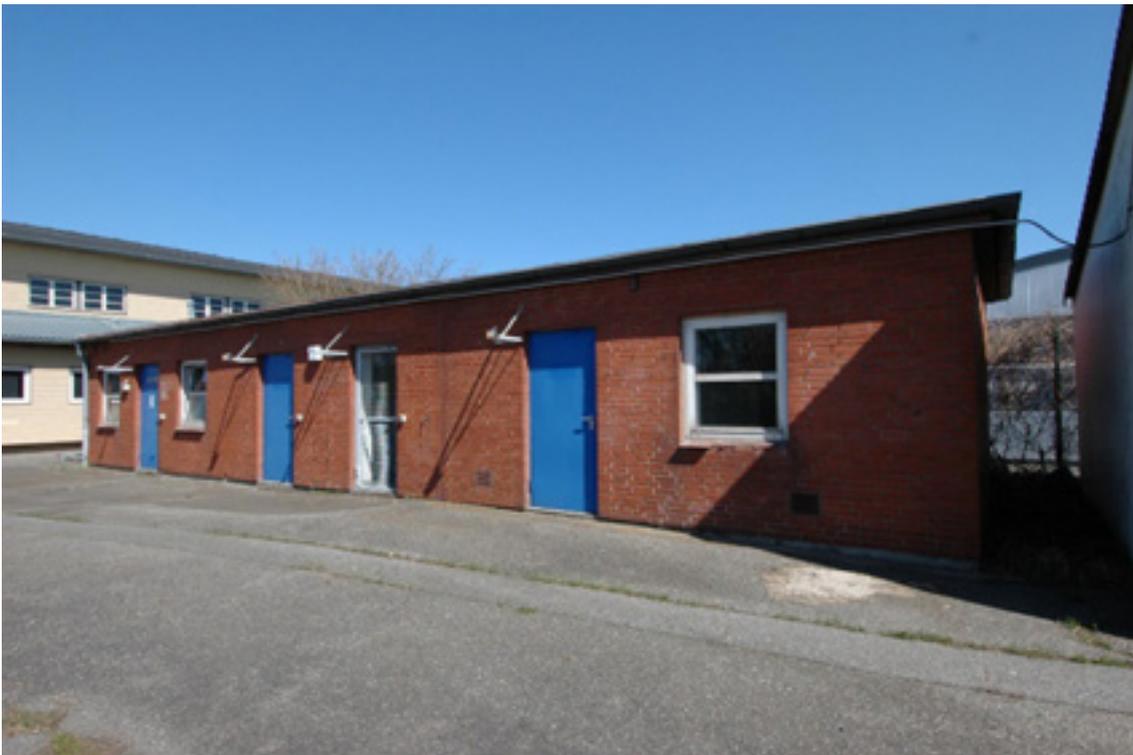
In den Zugängen sind Brandschutztüren verbaut, die Asbest enthalten. Der Betonboden ist teilweise durch Batterie-säure verunreinigt.

Abbildung 38: Ehemaliges Batterielager, Außenansicht
