## Beschreibung der baulichen Infrastruktur

Konzeptverfahren „Ehemaliger Britischer Yacht-Club“

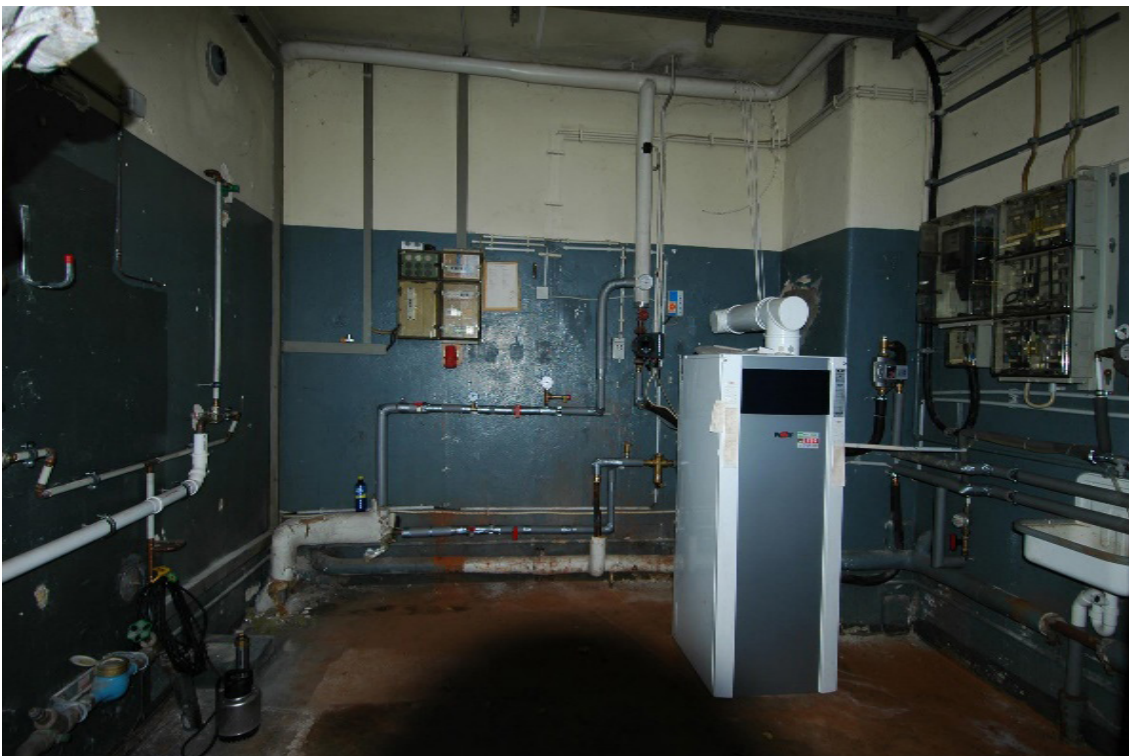
Abbildung 9: Gebäude B1, Schulungsgebäude, Heizungsraum

Das mit Wellpappe eingedeckte Flachdach ist asbestfrei. Das Dach der zum Gebäude zugehörigen Gitterbox ist asbestzementhaltig. Als Bauschadstoffe konnten Asbest in der zum Heizungsraum verbauten Brandschutztür, den Rippenheizkörpern, Fensterbänken sowie Mineralfaserdämmung an der Heizungsanlage in der Feuchtigkeitssperre nachgewiesen werden.

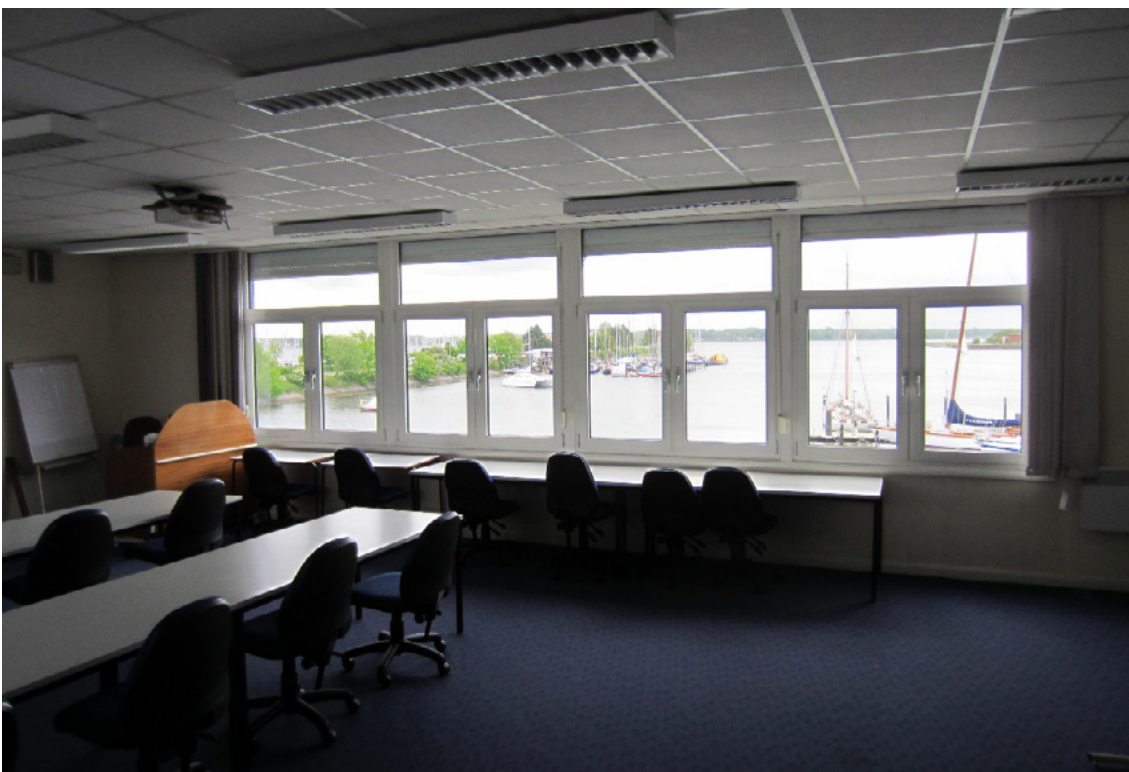
Abbildung 23: Gebäude B3a, Kantine, Obergeschoss

Der vom Haupteingang über eine zweiläufige Treppe erschlossenen Aufbau hat eine Grundfläche von ca. 7 Metern mal 6 Metern sowie eine Höhe von ca. 4 Metern. Er wird von Stahlstützen getragen. Diese weisen eine stark eingeschränkte Tragfähigkeit auf, so dass der Raum nur begrenzt Belastungen ausgesetzt werden kann, also auch der Zutritt auf eine Personenanzahl beschränkt ist.

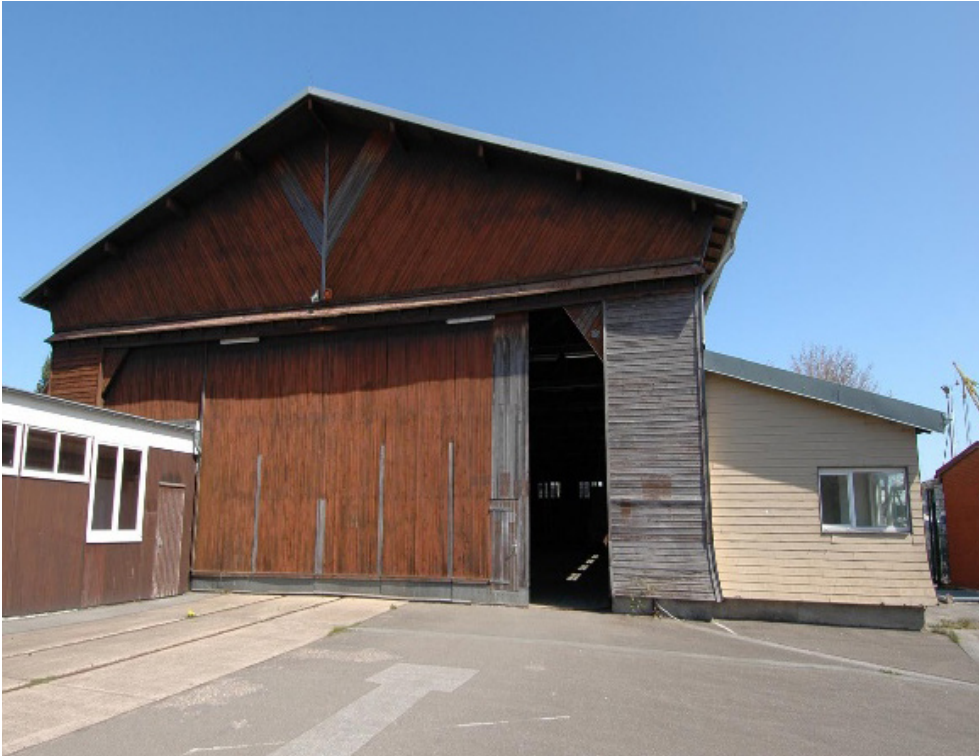
Abbildung 31: Gebäude 4, Holzhalle, Außenansicht

Alle verbauten Holzteile wurden mit Holzschutzmittel behandelt. Die Südfassade ist mit Asbestzementplatten verkleidet. Es sind Brandschutztüren verbaut, die ebenso wie die Rippenheizkörper Asbest enthalten. Gleiches gilt für den daran anschließenden eingeschossigen Anbau in Holzständerkonstruktion mit ehemaligen Werkstattträumen und Sanitärträumen.

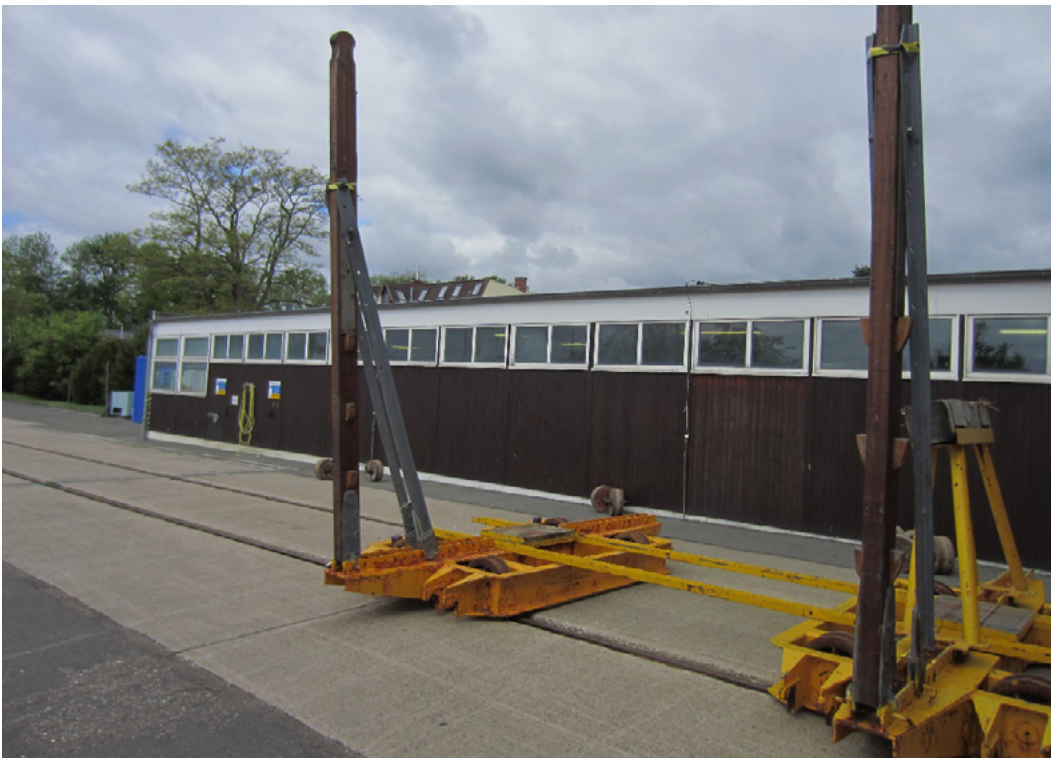
Abbildung 36: Gebäude 4b, Lager, Außenansicht

Als Bauschadstoff konnte Asbest in der Feuchtigkeitssperre festgestellt werden.

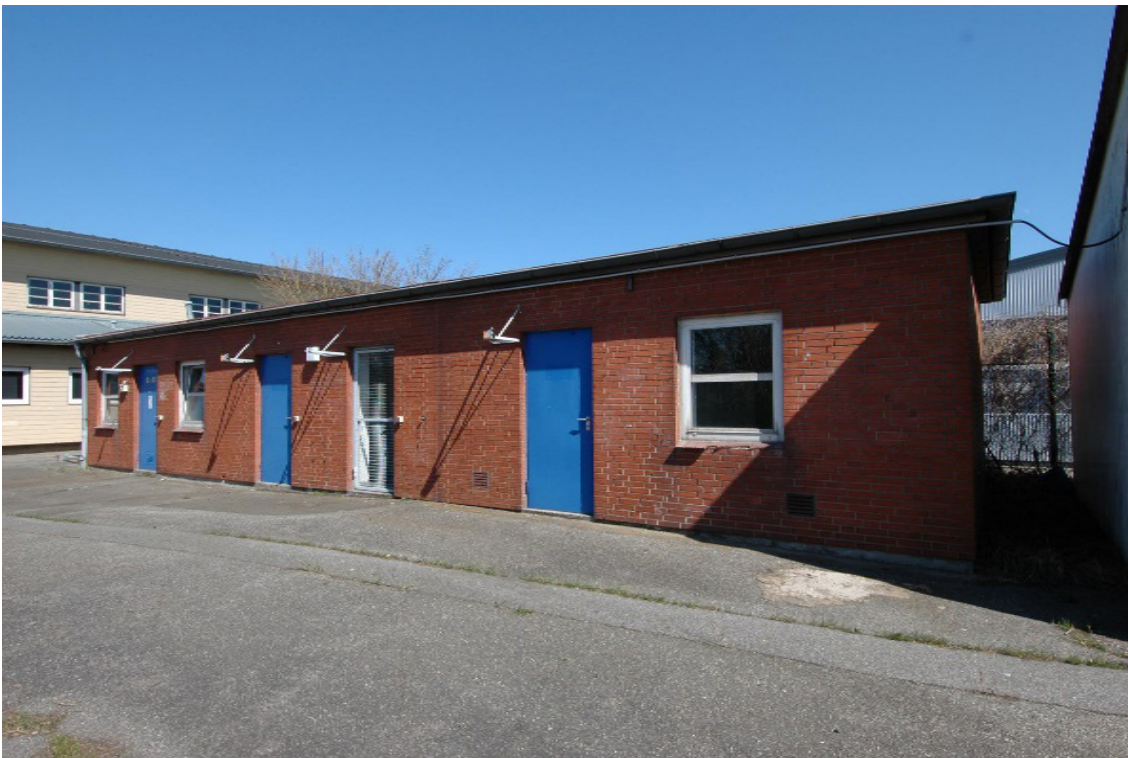
Abbildung 38: Ehemaliges Batterielager, Außenansicht

In den Zugängen sind Brandschutztüren verbaut, die Asbest enthalten. Der Betonboden ist teilweise durch Batterie-säure verunreinigt.
