**Protokoll – Planungspaziergang Elmschenhagen / Kroog Route 1**

Start: Andreas-Hofer-Platz, Elmschenhagen

Datum: 05. Oktober 2016

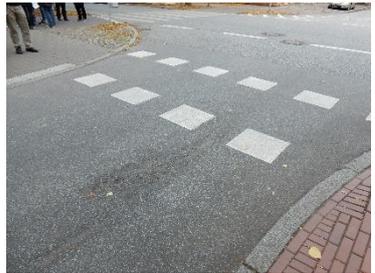
Ort	Problem	Lösungsvorschlag
Andreas-Hofer-Platz / Wiener Allee

Straßenschäden im Bereich des Überweg Richtung Wiener Allee Stolperfalle für Fußgänger, Rollatoren und Rollstühle	Herstellung ebenmäßige Fahrbahndecke
FGÜ Wiener Allee / Klagenfurter Straße

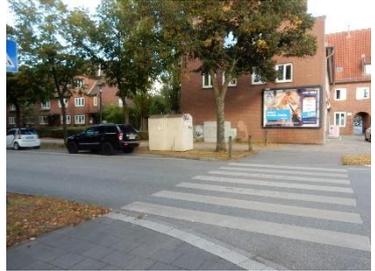
Altkleidercontainer behindert Sichtbeziehung von FGÜ	Container versetzen

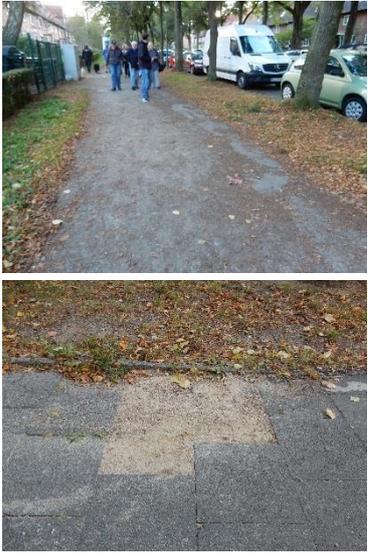
Ort	Problem	Lösungsvorschlag
Wiener Allee

<p>Gehweg auf Ostseite ist durchgängig befestigt, weist aber keine Beleuchtung auf</p> <p>Fußweg im Westen hat eine durchgängige Beleuchtung, aber keine durchgängig befestigte Wegedecke. Durch wassergebundene Wegedecke und Reste der Asphaltierung eines Radweges entstehen Stolperfallen</p>	<p>Beleuchtung des östlichen Gehwegs</p> <p>Befestigung des westlichen Gehwegs</p>
Kreuzung Tiroler Ring / Wiener Allee

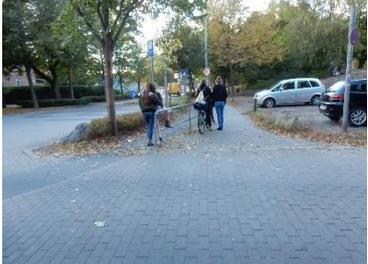
<p>Geländer, welches zur Trennung des Fuß- und Radverkehrs vor der Schule dient, wird zum Anschließen von Rädern benutzt (teils mit mehreren Rädern nebeneinander), was den Platz für die Fußgänger einschränkt</p>	<p>Weitere sichere Abstellmöglichkeiten für Fahrräder in der Nähe erstellen</p>

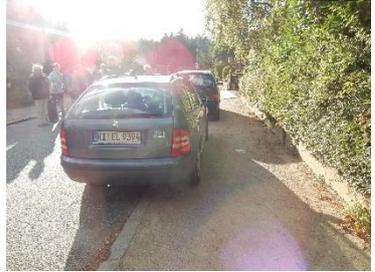
Ort	Problem	Lösungsvorschlag
Wüstenfelde

<p>Illegales Gehwegparken</p>	<p>Verlagerung Parken auf die Fahrbahn</p>
Am Schulwald

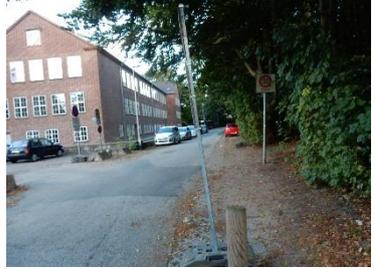
<p>Fahrzeuge parken im Seitenbereich und verengen die Fahrbahn</p> <p>Kein Raum und schlechte Sichtbeziehungen für Fußgänger</p>	<p>Freihalten einer Seite von parkenden Kfz</p>

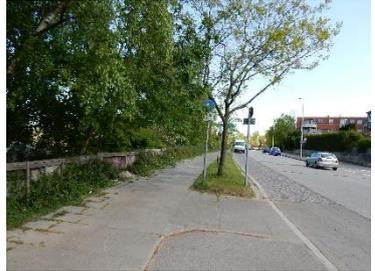
Weitere Hinweise von Bürgern:		
Villacher Straße (Treppenanlage und Gehweg gegenüber Nelkenweg)

<p>Das Privatgelände ist in einem sehr ungepflegten Zustand.</p> <p>Vegetation ragt auf Gehweg</p>	<p>Freischneiden des Gehwegs (besonders im Bodenbereich)</p>
