Folgende Straßenzüge wurden besichtigt:

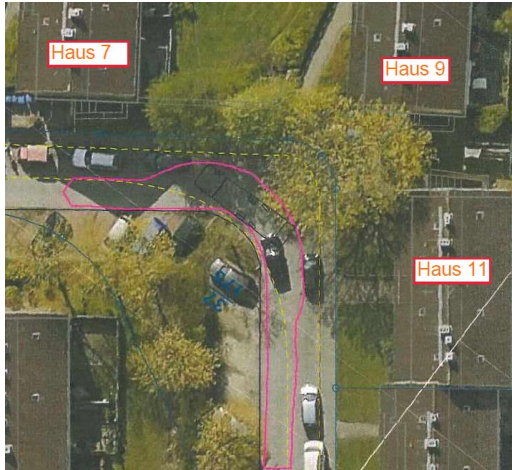
Im Rahmen der Verkehrsschau wurden sich die örtlichen Gegebenheiten angeschaut. Die Fahrbahn hat im Bereich der Häuser sieben bis elf bei Einfahrt beziehungsweise Ausfahrt aus dem Kurvenbereich eine Breite von circa 5,10 Meter beziehungsweise 5,50 Meter. Es wird jedoch am Fahrbahnrand geparkt, so dass sich die zur Verfügung stehende Breite der Fahrbahn entsprechend minimiert. Die Verkehrsschauteilnehmer stellen fest, dass bei entsprechendem Parkverhalten eine Durchfahrt für

Lastkraftwagen (Müllfahrzeuge) nicht (nur eingeschränkt) möglich ist. Dieses wäre auch im Brandfall für die Feuerwehr nicht möglich.

Aus diesem Grund wurde von Seiten des Tiefbauamtes eine Schleppkurvenberechnung vorgenommen.

Diese hat ergeben, dass im Kurvenbereich vor den Häusern sieben bis elf ein Haltverbot eingerichtet werden muss, um eine Durchfahrt für Lastkraftwagen gewährleisten zu können.
